The World's Best Anti Fouling Water Treatment System

离子化水处理器代表品牌 IOREX

什么是IOREX？

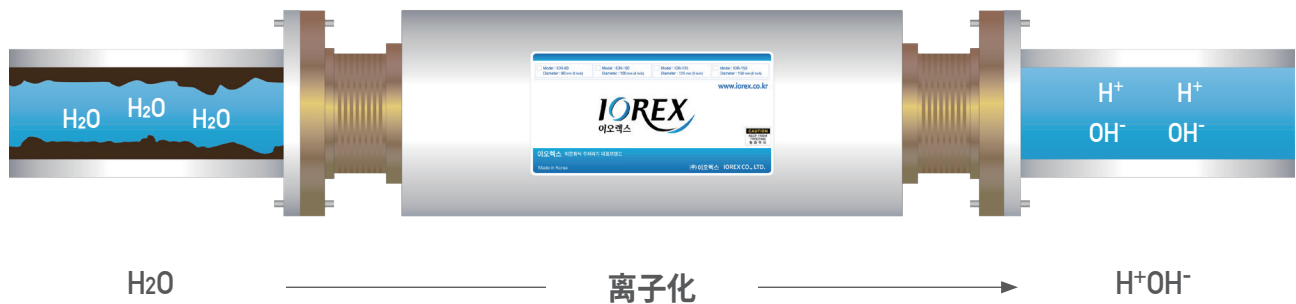
当水通过IOREX时,因与特殊碳的摩擦,会产生静电。水会吸收发生的静电,让电荷增加,并向外释放出核电子,使其带有电荷。因此,通过电荷的移动形成超强的静电场,在水通过静电场时,瞬间将离子活性化。

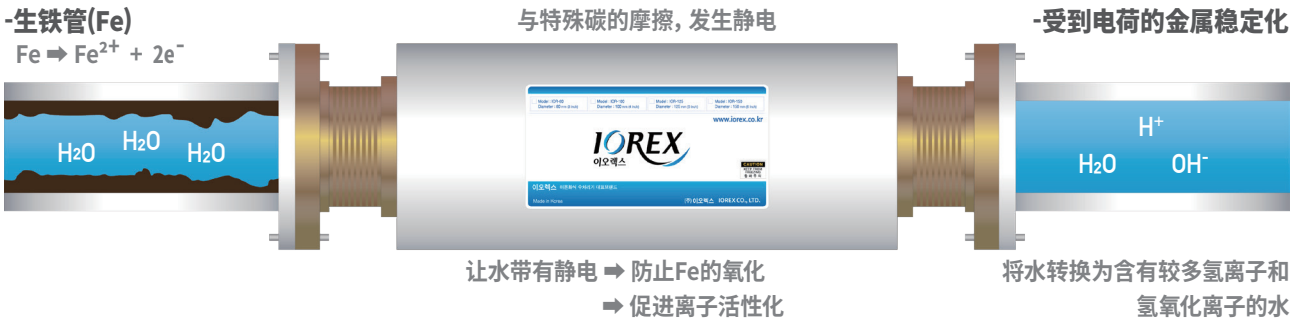
- 生铁管(Fe)

- 产生的静电与红色的锈(Fe₂O₃)相反应,可防止锈水的发生。
- 需要 1~4周左右的时间来防止锈的生成,这时,会因原有的流体压力,流出锈水,经过一段时间锈水会自然减少并停止流出。
- 此后,通过静电的作用,以不再离子化的铁(Fe)来维持状态,原有的锈将渐渐消失。

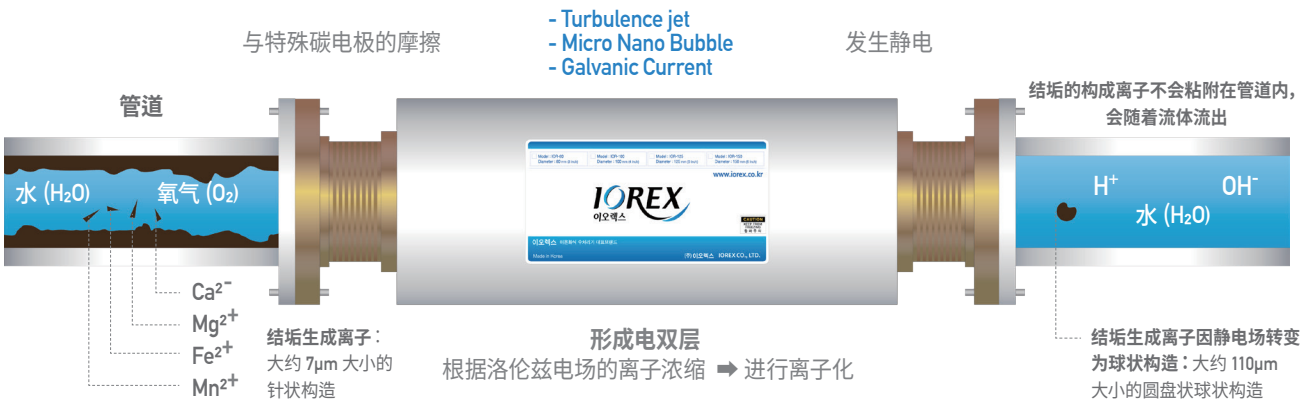
- 通过IOREX时,受到静电的作用,会附着在结垢的构成离子上,通过化学性反应和静电将针状构造的结垢离子转变为圆盘状的球状构造
- 离子化的 H⁺、OH⁻离子会与结垢的构成离子相结合,抑制结垢的生成。

- 针状变为球状构造后,促进了组织内的缓解作用,分离(+)离子和(-)离子的结合,变化为软性后,会渐渐的瓦解结垢的组织。

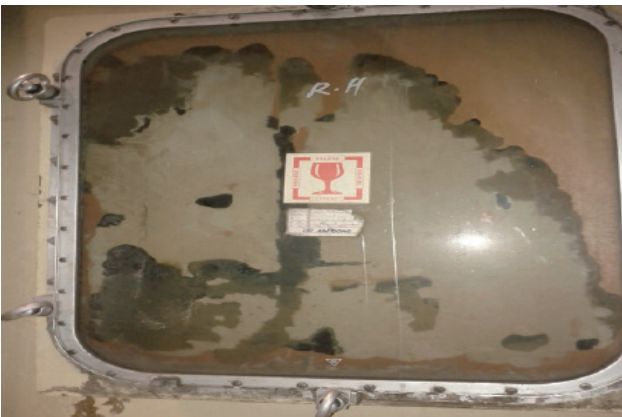
未安装

沾有结垢的确认窗口

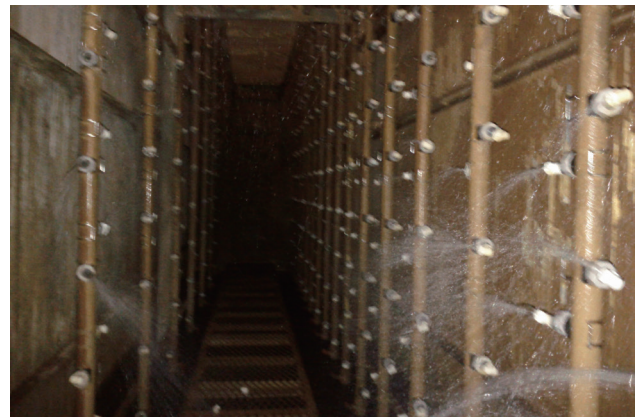
喷嘴几乎全部堵塞, 只有10%左右在喷雾

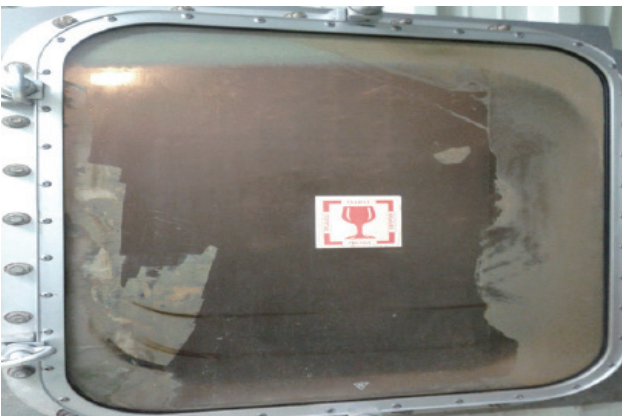
安装

确认窗口的结垢几乎全部消除

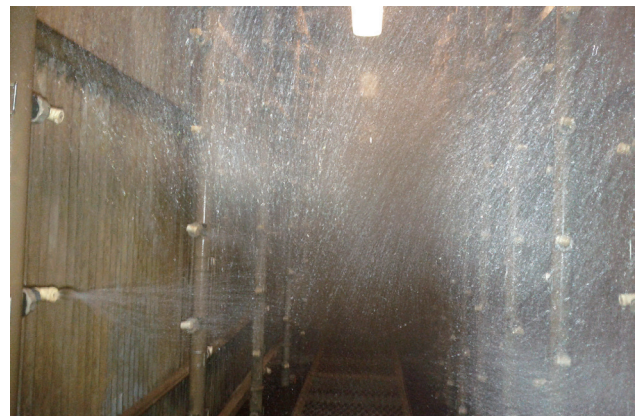
喷嘴未堵塞, 100%喷雾

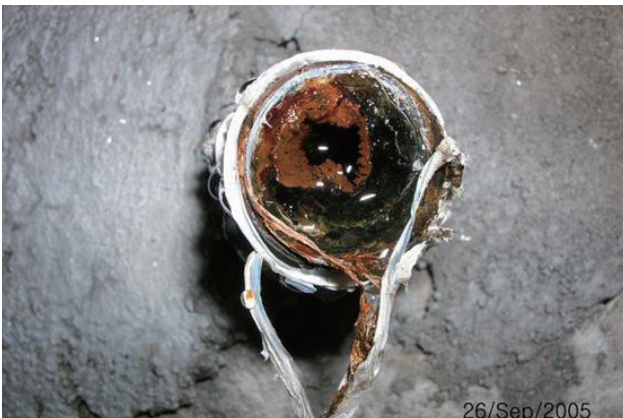
安装IOREX之前

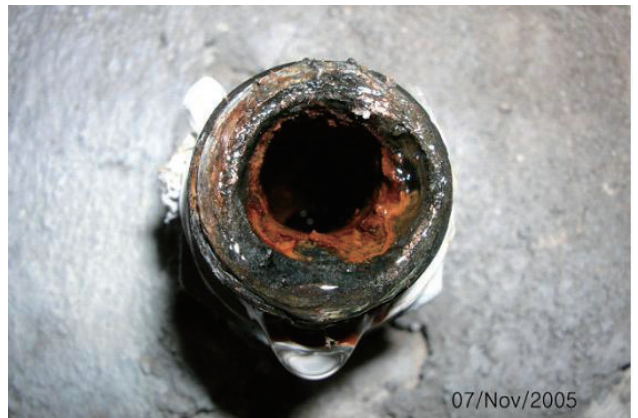
安装IOREX之后
安装了大约40天以后,可以确认到结垢明显减少。

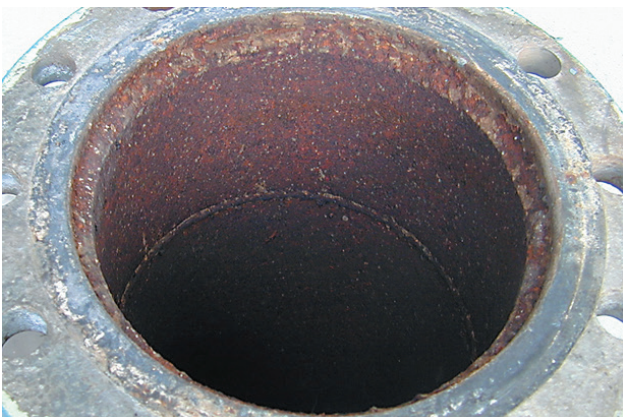
使用IOREX前的管道
黏满异物

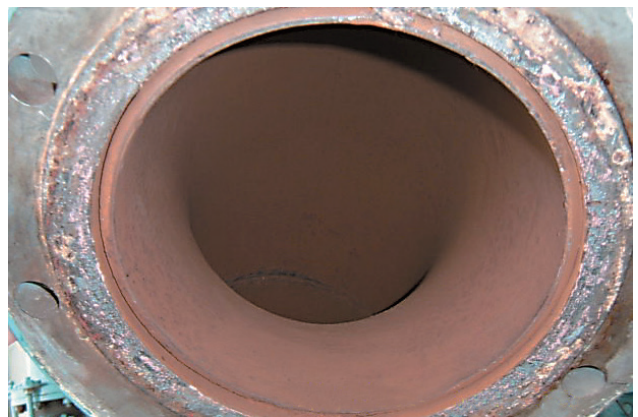
使用IOREX后的管道
管道内异物黏着程度减少

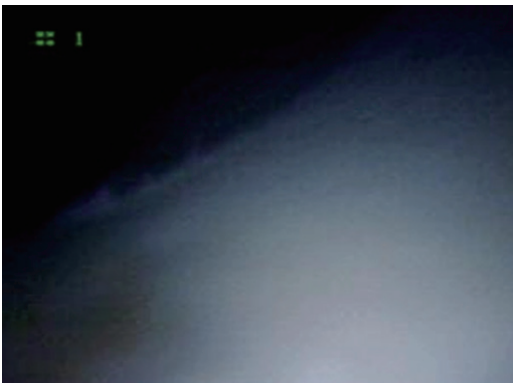
第1次内视镜检查
2011.09.21

第2次内视镜检查
2011.11.17

第3次内视镜检查
2012.03.14

尽管管道材质为铜管, 但管道内壁已生成较多的褐色异物
安装IOREX大约5个月后, 可以确认到污泥已全部消失

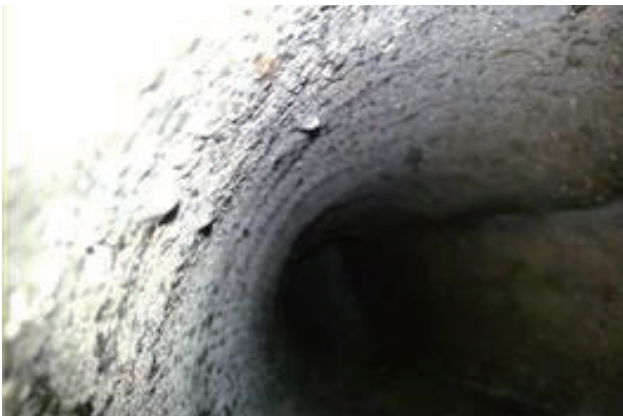
安装前

安装IOREX前, 会生成少许结垢, 安装后, 通过内视镜拍摄视频, 确认到结垢几乎完全消失, 并且未发生锈/结垢, 管道内维持着干净的状态

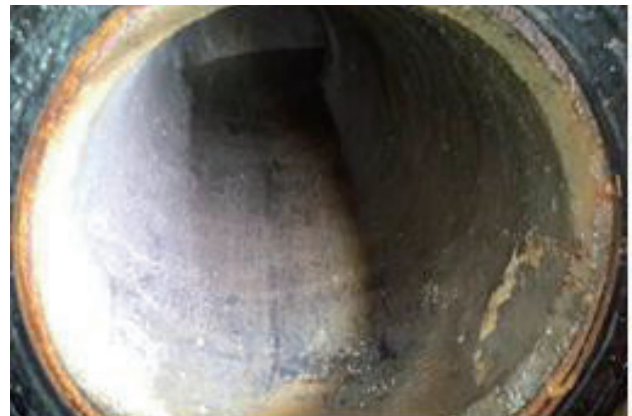
安装后

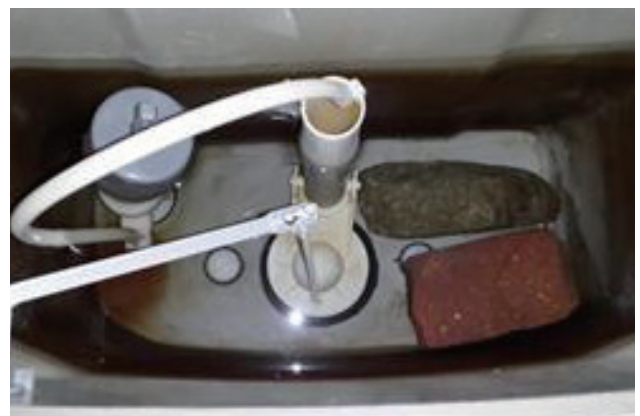
安装后 (2014. 1. 15. 大约8个月后)

肉眼检查结果, 安装8个月后, 坐便器的水垢几乎完全消失, 呈现出干净的状态。
